## Studi Kelayakan Struktur Dermaga Pelabuhan Meulaboh Aceh

*This research aims to conduct a feasibility study on the Meulaboh port dock in Aceh. The port dock is a key infrastructure in supporting shipping and trade activities in the region. With continued economic growth and changing trade patterns, it is important to evaluate the feasibility and need to upgrade the Meulaboh port dock. The port dock feasibility study involves reviewing several analytical aspects, including technical, economic, environmental, and social aspects. However, in this research, the researcher only reviewed the technical aspects. Researchers will evaluate the physical condition and capacity of the pier so that barges can dock safely. The research methodology involved field surveys, secondary data analysis, and interviews with relevant stakeholders. It is hoped that the results of this research can provide clear guidance for decision-making regarding investment and development of the Meulaboh port pier. The research entitled Feasibility Study of the Meulaboh-Aceh Port Pier resulted in the conclusion that the pier can be berthed by barges measuring 270 feet. It is hoped that the results of this research c

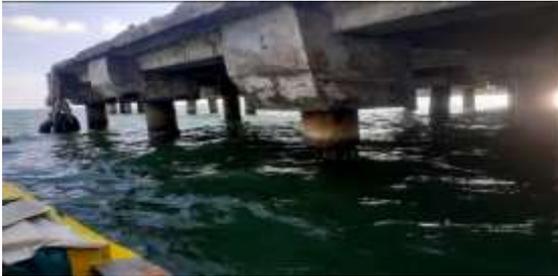
Berkenaan dengan kelaikan laut suatu kapal, banyak faktor yang dapat mempengaruhi keselamatan pelayaran, antara lain diperlukan kemampuan dan kebijaksanaan nakhoda sebagai pemimpin kapal, atau teknis bidang teknik bahari serta pengetahuan dan keahlian nakhoda kapal, perwira dan keterampilan awak kapal yang memadai dalam melaksanakan tugasnya. Salah satu dermaga Meulaboh Aceh telah mengalami beberapa kerusakan pada *pier* dermaga seperti pada

Gambar 1. Kerusakan pada *pier* dermaga

Pada Gambar 8 dapat dilihat hasil analisis software. Hasil analisis struktur terhadap beban mati tambahan yang diaplikasikan secara merata pada slab *jetty* dan trestel menunjukkan adanya deformasi yang besar terjadi pada beberapa titik di bagian depan *jetty* (berwarna merah pada Gambar 8). Hal ini karena pada kondisi aktual di lapangan terdapat 3 (tiga) buah *pier* yang mengalami kerusakan sehingga pada pemodelan *pier* yang rusak tersebut tidak dimodelkan, sedangkan pada titik *jetty* yang lainnya tidak menunjukkan deformasi yang signifikan sehingga masih terlihat aman oleh beban mati, beban mati tambahan dan beban hidup struktur dermaga. Deformasi yang terjadi pada daerah *pier* yang rusak mencapai -3,36 cm. Deformasi ini cukup besar sehingga perlu untuk perbaikan agar dapat berfungsi ketika kapal-kapal bongkar muat barang. Berdasarkan hasil investigasi secara visual, kerusakan *pier* ini kemungkinan dapat terjadi akibat adanya gaya benturan kapal pada saat bersandar pada dermaga tersebut (sebelum dibangunnya *breasting dolphin*) yang berlebihan sehingga menyebabkan material beton bertulang menjadi retak dan hancur. Kerusakan juga dimungkinkan oleh terjadinya korosi pada tulangan sehingga beton pada *pier*

tidak mampu menahan gaya tarik sehingga terjadi beton hancurnya beton sebagian pada *pier* seperti pada Gambar 1. Deformasi maksimum yang terjadi hanya pada daerah *pier* yang rusak sehingga ada beberapa

rekomendasi dalam perbaikan struktur dermaga ini agar dapat digunakan kembali yaitu membangun struktur *pier* yang baru kembali, perbaikan dengan *jacketing* pada beton, dan penambahan *bracing*.

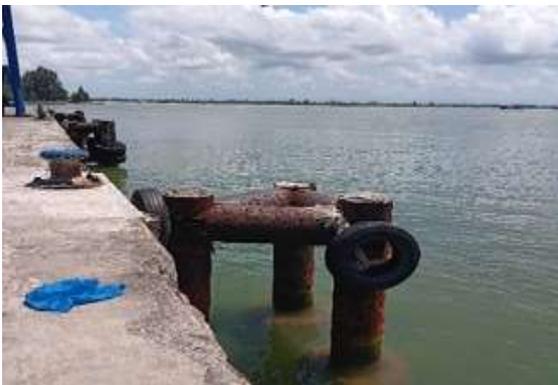
Gambar 1 dan juga dapat dilihat pada Gambar 2 telah terjadi korosi pada struktur *breasting dolphin* tempat dimana setiap kapal bersandar dengan memberi benturan. Bangunan yang difungsikan untuk kepentingan publik sangat penting diberikan perhatian, agar dapat memastikan apakah dengan kondisi tersebut masih dapat dilakukan perbaikan.

Gambar 2. Korosi pada struktur *breasting dolphin*

aksial yang terjadi adalah sebesar -382,87 kN dan momen maksimum yang terjadi akibat beban benturan kapal adalah sebesar 244,01 kNm. Meski mutu baja *breasting dolphin* yang sudah korosi dianggap telah terdeteriorasi sebesar 50% seperti pada Gambar 2, struktur masih mampu menahan beban benturan kapal sehingga masih dapat difungsikan kembali untuk tempat sandaran kapal serta bongkar

muat barang. Namun tetap direkomendasikan untuk dilakukan perbaikan terhadap struktur *breasting dolphin*. Apabila karat dibiarkan secara terus menerus maka akan memberi dampak tergerusnya penampang baja pipa sehingga penampang pipa baja *breasting dolphin* akan semakin tipis. Baja sangat rentan mengalami korosi sehingga akan membuat penampang semakin menipis dan kekuatan baja akan menurun secara perlahan-lahan.

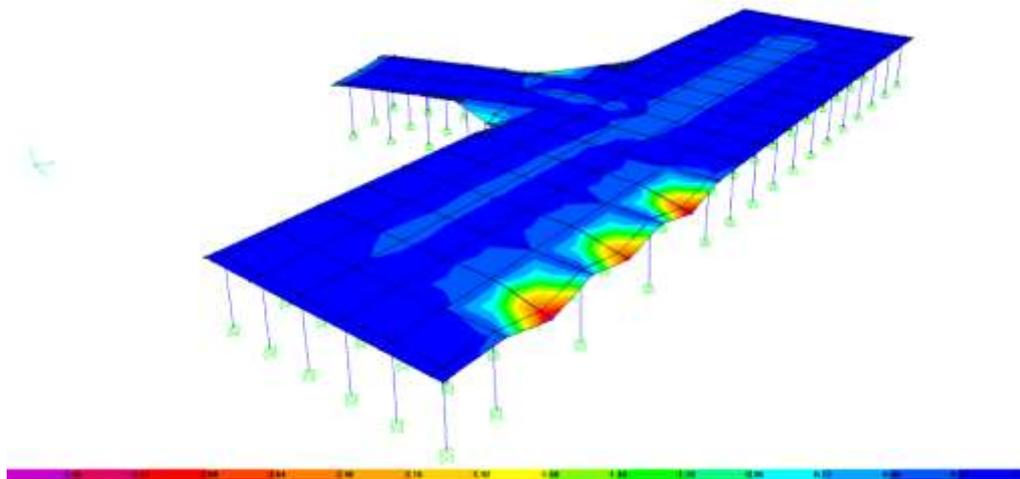
Gambar 8. Distribusi deformasi pada *slab* dermaga akibat beban layan

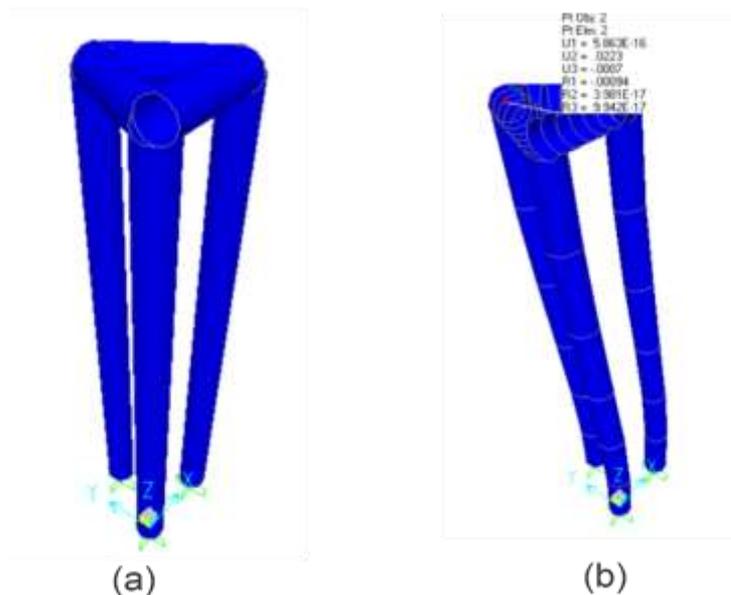
Gambar 9. (a) pemodelan struktur *breasting dolphin* dan (b) deformasi *breasting dolphin* akibat beban benturan kapal

Pada Gambar 9 (a) adalah pemodelan struktur *breasting dolphin* dimana kapal bersandar dengan dibenturkan pada struktur tersebut dan (b) adalah deformasi yang terjadi akibat beban benturan kapal. Deformasi horisontal searah gaya adalah 0,0223 m atau 22,3 mm. Beban
