Analisis Keselamatan dan Keamanan Di Stasiun Kereta Api Manggarai Sebagai Simpul Konektivitas Berdasarkan Standar Pelayanan Minimum dan Persepsi Penumpang

¹Program Studi Magister Sistem dan Teknik Transportasi, Departemen Teknik Sipil dan Lingkungan, Universitas Gadjah Mada, Yogyakarta, Indonesia

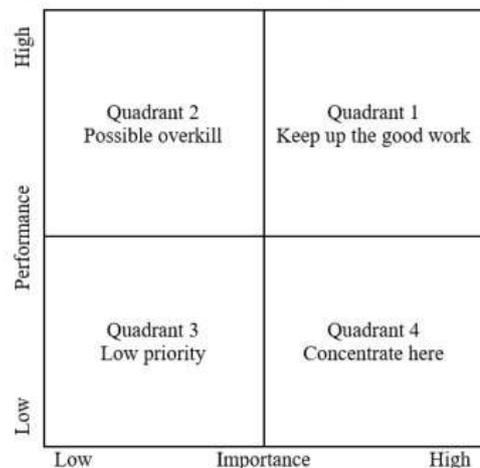
Gambar 1. Importance Performance Matrix (Martilla & James, 1997)

Importance performance Analysis (IPA) digunakan untuk menganalisis tingkat kinerja dan tingkat kepentingan yang dirasakan oleh pengguna jasa berdasarkan persepsi pengguna jasa terkait kualitas fasilitas keselamatan dan keamanan di stasiun [14]. Analisis dilakukan menggunakan *importance per formance matrix* yang terbagi menjadi 4 kuadran, sebagai berikut:

Importance performance matrix dapat dilihat pada Gambar 1.

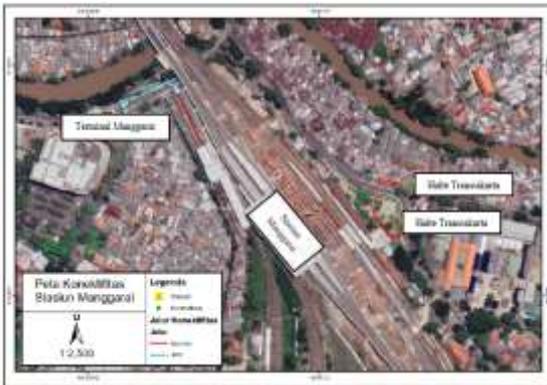
Gambar 2. Integrasi Angkutan dan Konektivitas Stasiun Manggarai

halte, Stasiun Manggarai juga direncanakan terkoneksi dengan Terminal Eksisting Manggarai. Penempatan lokasi halte atau titik transit pada Stasiun Manggarai relatif dekat dengan jarak terjauh dari stasiun <200 m sehingga hal ini akan memudahkan penumpang keluar masuk antar moda angkutan. Peta konektivitas Stasiun Manggarai dapat dilihat pada Gambar 2.

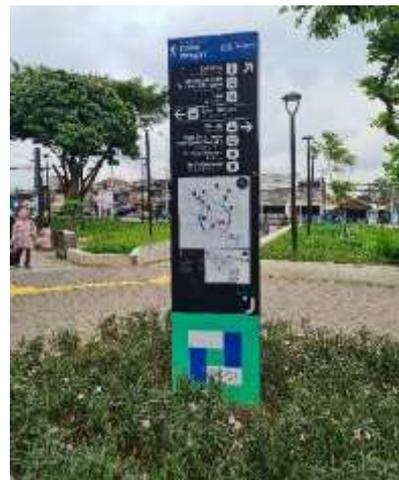
Gambar 3. *Wayfinding* di Stasiun Manggarai

Pada area ini juga sudah disediakan *wayfinding* dan totem sebagai informasi orientasi arah dan lokasi yang lengkap untuk pejalan kaki dan pengguna angkutan umum. *Wayfinding* diletakkan di trotoar di titik transit maupun di pintu masuk Stasiun. *Wayfinding* tersebut berisi Lokasi, direktori arah, informasi angkutan umum dan peta situasi seperti pada Gambar 3.

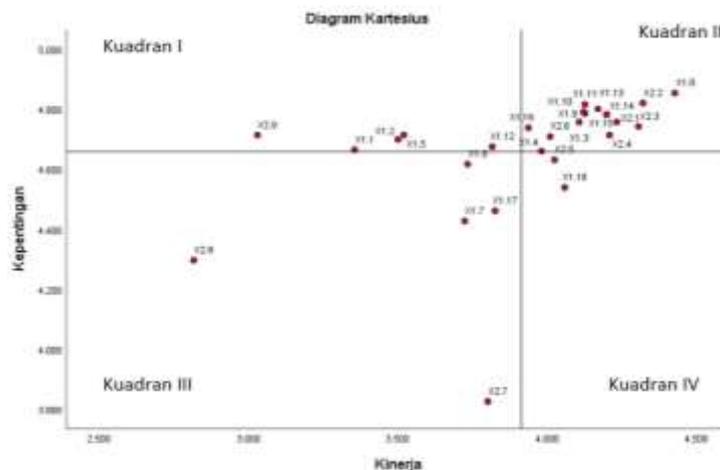
Gambar 3 Diagram kartesius hasil analisis

Kemudian dilakukan analisis menggunakan diagram kertasiun dengan metode IPA dapat dilihat pada Gambar 3 berikut.

Dari analisis menggunakan diagram kartesius atau *Importance-Performance Matrix* diatas dapat diketahui atribut penilaian fasilitas keselamatan dan keamanan di Stasiun Manggarai yang masuk dalam masing-masing kuadran antara lain:

Kuadran I merupakan kategori prioritas utama, kuadran ini menerangkan bahwa tingkat kepentingan layanan penting atau sangat penting, namun tingkat kinerja pelayanan masih kurang atau tidak baik, sehingga kenyataannya belum sesuai dengan harapan pengguna. Terdapat 5 atribut yang termasuk pada kuadran ini yaitu celah antar peron dan badan kereta yang kecil (X1.1), lantai peron dan lantai kereta yang sejajar (X1.2), fasilitas eskalator (X1.5), tersedianya titik kumpul yang memadai (X1.12) dan tersedianya pembatas antara peron dan kereta (X2.9).

relatif tinggi pula, sehingga perlu dipertahankan. Terdapat 15 atribut yang masuk kedalam kuadran ini yaitu, atribut X1.3, X1.4, X1.8, X1.9, X1.10, X1.11, X1.13, X1.14, X1.15, X1.16, X2.1, X2.2, X2.3, X2.4 dan X2.6.

Kuadran III merupakan kategori prioritas rendah, kuadran ini menerangkan bahwa tingkat kepentingan yang relatif rendah dan tingkat kinerja yang tidak terlalu istimewa atau relatif rendah juga (*low priority*), sehingga atribut yang masuk kedalam kuadran ini memberikan pengaruh yang sangat kecil terhadap manfaat yang dirasakan pengguna. Terdapat 5 atribut yang termasuk pada kuadran ini yaitu, tersedianya lift (X1.6), tersedianya ramp (X1.7), tersedianya fasilitas penyeberangan *zebra cross* (X1.17), tersedianya fasilitas pengaduan gangguan keamanan (X2.7) dan tersedianya *panic button* yang terhubung langsung dengan petugas keamanan (X2.8).

relatif rendah akan tetapi tingkat kinerja yang relatif tinggi. Terdapat 2 atribut yang termasuk dalam kuadran ini yaitu, tersedianya fasilitas penyeberangan berupa JPO (X1.18) dan tersedianya penerangan yang baik saat siang hari maupun malam hari di jalur pedestrian menuju alihmoda selanjutnya (X2.5)
