## Analisis Stabilitas dan Perbandingan Metode Perbaikan Longsor Ruas Jalan Barung-Barung Belantai KM. 45+400, Pesisir Selatan

<sup>1</sup> Zelby Rahayu, <sup>2\*</sup> Abdul Hakam, <sup>3</sup> Andriani

<sup>1</sup>Magister Teknik Sipil, Fakultas Teknik, Universitas Andalas

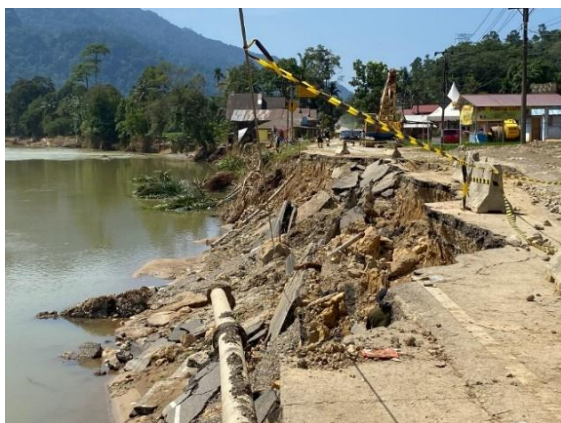
Gambar 1. Longsor pada lereng di ruas jalan  
KM.45+400

Wilayah Kabupaten Pesisir Selatan dilintasi oleh jalur nasional yang berfungsi sebagai penghubung antara Provinsi Sumatera Barat dan Provinsi Bengkulu. Pada awal Maret 2024, daerah ini terjadi kelongsoran pada lereng jalan sepanjang 70 meter dan lebar jalan 5,60 meter yang menyebabkan hampir setengah badan jalan terkikis. Peristiwa tersebut terjadi di Kenagarian Barung-Barung Belantai kilometer 45+400 Kabupaten Pesisir Selatan. Lereng tersebut mengalami longsor akibat genangan air dari luapan sungai Batang tarusan sehingga menyebabkan ratusan kendaraan dari arah Padang – Painan terhambat. Berikut Gambar 1. keruntuhan lereng pada ruas jalan Barung-barung Belantai KM. 45+400

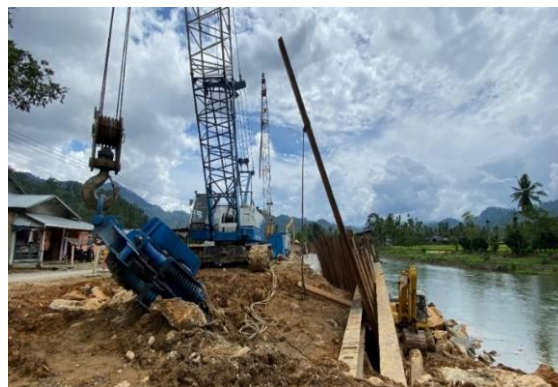
Gambar 2. Proses perbaikan pada ruas jalan KM.45+400

Mengacu pada hasil penelitian sebelumnya serta mempertimbangkan kondisi tanah, aspek biaya, dan waktu pelaksanaan, penelitian ini memilih tiga alternatif solusi untuk perbaikan lereng. Penelitian ini berfokus pada segmen jalan Barung-Barung Belantai pada KM 45+400, di mana diterapkan tiga opsi perkuatan lereng yakni gabion, dinding penahan tanah tipe kantilever, serta *sheet pile*. Tujuan utamanya adalah membandingkan ketiga metode tersebut berdasarkan tingkat keamanan, biaya yang diperlukan, serta durasi pelaksanaan pekerjaan, sehingga dapat dipilih alternatif yang paling efektif, aman, dan ekonomis. Meskipun secara aktual di lokasi sudah dilakukan perbaikan menggunakan *sheet pile*. Studi ini tetap memasukkan evaluasi metode gabion
