Optimasi Bagian *Lifting* Mesin *Shrink* Dalam Rangka Menurunkan *Downtime* Pada Unit *Packing* Produk

¹Jurusan Teknologi Industri, Program Studi Teknik Rekayasa Mekatronika, Politeknik Caltex Riau

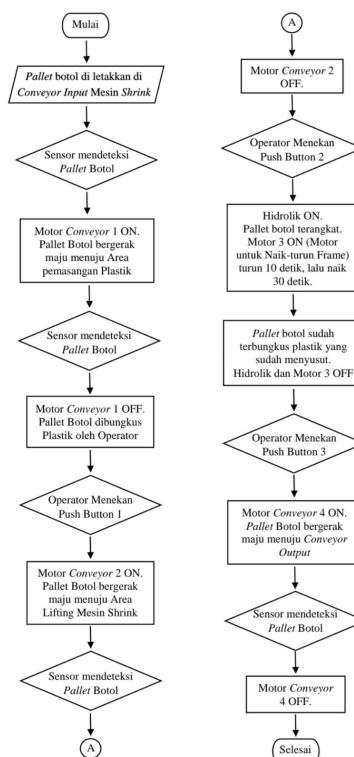
Gambar 2. *Flowchart* Mesin *Shrink*

Flowchart atau *diagram alir* dapat dilihat pada Gambar 2 berfungsi untuk mendeskripsikan urutan proses oleh Mesin *Shrink* yang berawal dari *Pallet* botol yang belum terbungkus plastik dan berakhir pada *Pallet* botol yang sudah terbungkus plastik dengan rapi. Dapat dilihat pada Gambar 2.

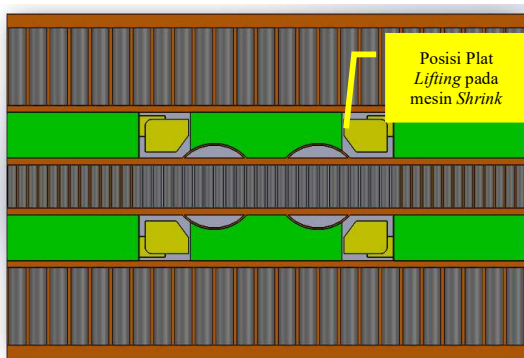
Gambar 4. Tampak atas *Lifting* mesin *Shrink*

1. Plat *Lifting* Mesin *Shrink*
2. *Stopper Pallet* Mesin *Shrink*
3. *Tray* Pelindung *Flexible Hose*

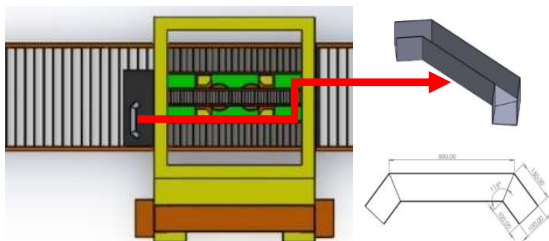
Gambar 6. Pembuatan *Tray* untuk melindungi *Flexible Hose* dari pecahan beling

2. Terjadinya kebocoran oli pada *Flexible Hose* Hidrolik *lifting* mengakibatkan *downtime* pada mesin *shrink*. Selain oli yang terbuang karena terjadi rembes, oli yang berceceran juga menyebabkan area *lifting* menjadi kotor dan beberapa komponen juga terkena cecceran dari oli tersebut yang berpotensi terjadinya kerusakan pada material. Kebocoran yang terjadi pada *flexible hose* memiliki dampak yang menyebabkan proses kerja dari *lifting* menjadi kurang maksimal karena bisa saja oli yang ada di oil pump hidrolik habis karena terbuang. Kebocoran ini juga disebabkan oleh beberapa faktor yaitu karena ukuran *flexible hose* yang kurang panjang sehingga menyebabkan *flexible hose* tertekuk, dan juga terdapat pecahan beling yang berpotensi menyebabkan kebocoran saat terjadi gesekan.

Kebocoran sering sekali terjadi pada bagian *Flexibe Hose* yang disebabkan oleh material yang sering tertekuk karena ukurannya kurang panjang. Kebocoran oli menyebabkan area *lifting* menjadi

kotor dan beberapa komponen juga terkena ceceran dari oli tersebut yang berpotensi terjadinya kerusakan pada material lainnya. Setelah dilakukan penggantian *Flexible Hose* ke ukuran yang lebih panjang dan juga dibuatkan *Tray* pelindung agar *Flexible Hose* tidak terkena pecahan beling, tidak ditemukan lagi *trouble* kebocoran oli di area *lifting* (Gambar 10).

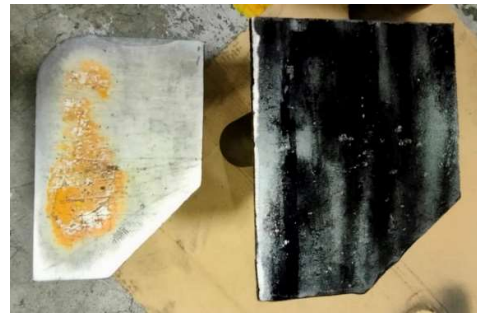
Gambar 7. Perbandingan plat lama dan plat baru

1. Robohnya *pallet* botol yang terjadi karena kayu penyangga *pallet* patah. Hal ini terjadi karena Plat penampang dari *Lifting* mesin *shrink* terlalu kecil. Saat proses *shrink* berlangsung, Plat Penampang *Lifting* hanya menekan 1 bagian dari kayu *pallet* saja, sehingga kayu *pallet* tidak kuat menahan beban botol yang beratnya berkisar 700 kg s/d 1200 kg (tergantung jenis botol yang diproduksi). Robohnya *pallet* botol memiliki dampak yang cukup besar, yaitu botol-botol menjadi *reject* dan juga banyak yang pecah, serta *pallet* botol yang roboh juga menimpa beberapa material yang ada disekitar *lifting* yaitu *filter* untuk *blower* mengalami kerusakan.

Dilakukan penggantian plat penampang *lifting* dari ukuran yang sebelumnya 190 mm x 130 mm menjadi 250 mm x 190 mm. Ukuran luas plat penampang yang baru sudah disesuaikan dengan luas bagian bawah *pallet*, sehingga dapat menjaga keseimbangan *pallet* saat diangkat oleh *Lifting*. Perbandingan plat lama dan plat baru dapat dilihat pada Gambar 7.

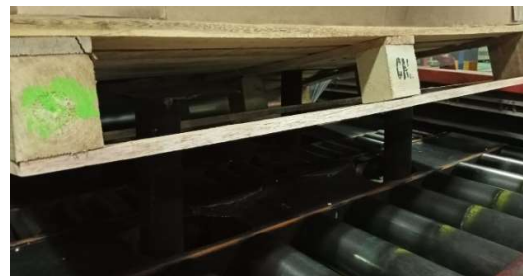
Gambar 8. Posisi plat penyangga dibagian bawah *pallet* sebelum perbaikan

Gambar 8 dan Gambar 9 menunjukkan posisi *Lifting* ketika mengangkat *pallet* botol. Sebelum dilakukan perbaikan, Plat penampang *lifting* hanya mengangkat 1 bagian saja dari kayu *pallet* yang menyebabkan kayu patah karena tidak kuat menahan seluruh beban dari *pallet* botol (ditunjukkan pada Gambar 8). Setelah dilakukan perbaikan, dapat dilihat pada Gambar 9 bahwa plat penampang *lifting* yang baru dapat mengangkat 2 kayu *pallet* sehingga kayu *pallet* tidak patah dan tidak ditemukan lagi *pallet* yang roboh.

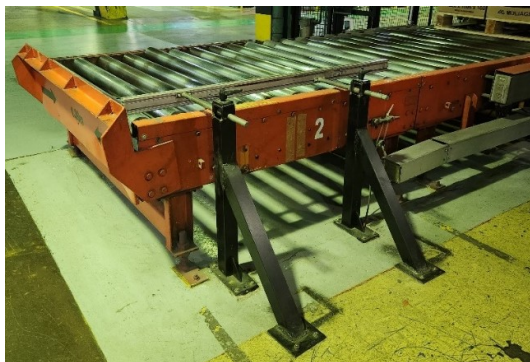
Gambar 11. *Conveyor Input* sesudah dipasang *Stopper Pallet*

3. *Pallet* botol yang tidak *center* saat berada di area *lifting* dapat menyebabkan plastik tersangkut pada *frame* mesin *Shrink* saat melakukan proses pengemasan *pallet* botol. Posisi dari *pallet* botol yang tidak *center* juga mempengaruhi keseimbangan dari

pallet botol saat diangkat oleh *lifting*. Apabila bebannya tidak seimbang antara beban kiri-kanan dan beban depan-belakang, maka bisa menyebabkan *pallet* botol menjadi roboh.

Pembuatan *stopper pallet* berfungsi untuk menahan *pallet* botol agar tidak terlewat ketika *forklift* meletakkan *pallet* di *conveyor input*. Dengan demikian, *pallet* botol akan berada di posisi *center* yang sejajar dengan mesin *shrink* (tepat di titik tengah). *Stopper pallet* dibuat terpisah dari mesin sehingga dapat dibongkar-pasang dengan mudah. *Stopper pallet* ini juga dibuat *flexible*, yaitu dapat di *adjust* maju-mundur secara manual mengikuti ukuran *pallet* yang digunakan (Gambar 11).

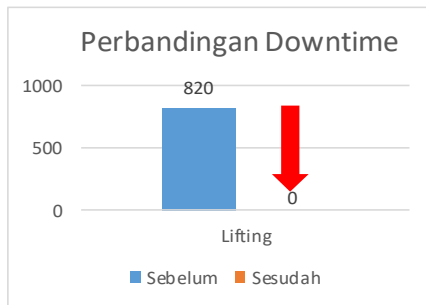
Gambar 12. Diagram perbandingan *downtime* sebelum dan sesudah perbaikan

Dari data yang ditampilkan pada Tabel 2, dapat diketahui bahwa tidak terjadi *trouble* pada *lifting* Mesin *shrink* 6 bulan setelah dilakukan perbaikan, maka total *downtime* yang awalnya 820 menit turun 100% yaitu menjadi 0 menit (Gambar 12).

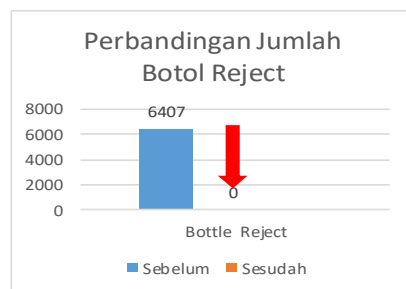
Gambar 13. Diagram perbandingan jumlah botol *reject* sebelum dan sesudah perbaikan

Sama halnya dengan *downtime* *lifting* mesin *shrink* yang turun, Tabel 3 juga menunjukkan bahwa tidak ada botol *reject* pada *lifting* mesin *shrink* 6 bulan setelah dilakukan perbaikan, maka total botol *reject* yang awalnya 6407 pcs turun 100% yaitu menjadi 0 pcs (Gambar 13).

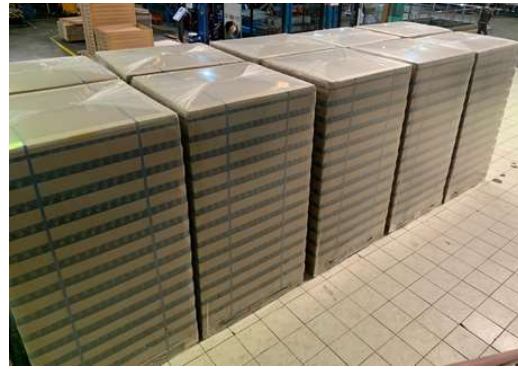
Gambar 14. Hasil sesudah *pallet* botol di *shrink*

Gambar 14 merupakan hasil dari *shrink pallet* botol yang dilakukan dengan menggunakan mesin *shrink* mulai dari *pallet* botol di *conveyor input* hingga *pallet* botol sampai di *conveyor output*.
