## Studi Kelayakan Struktur Dermaga Pelabuhan Meulaboh Aceh

*This research aims to conduct a feasibility study on the Meulaboh port dock in Aceh. The port dock is a key infrastructure in supporting shipping and trade activities in the region. With continued economic growth and changing trade patterns, it is important to evaluate the feasibility and need to upgrade the Meulaboh port dock. The port dock feasibility study involves reviewing several analytical aspects, including technical, economic, environmental, and social aspects. However, in this research, the researcher only reviewed the technical aspects. Researchers will evaluate the physical condition and capacity of the pier so that barges can dock safely. The research methodology involved field surveys, secondary data analysis, and interviews with relevant stakeholders. It is hoped that the results of this research can provide clear guidance for decision-making regarding investment and development of the Meulaboh port pier. The research entitled Feasibility Study of the Meulaboh-Aceh Port Pier resulted in the conclusion that the pier can be berthed by barges measuring 270 feet. It is hoped that the results of this research c

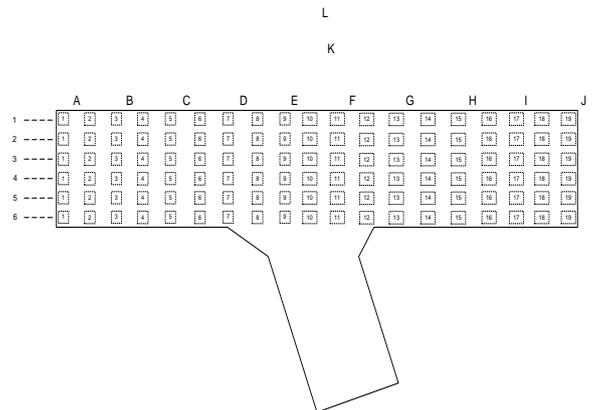
Gambar 4. Lokasi pengambilan data pada permukaan struktur dermaga

Hasil pengujian mutu beton dilakukan menggunakan alat *hammer test*. Pengujian dilakukan di beberapa titik pada bagian struktur *trestel* dan *jetty*. Pada tabel 2 dapat dilihat analisis secara statistika pengolahan data sehingga didapatkan mutu beton pada *trestel* adalah  $321,70 \text{ kg/cm}^2$  dan pada *jetty* adalah  $398,37 \text{ kg/cm}^2$ .

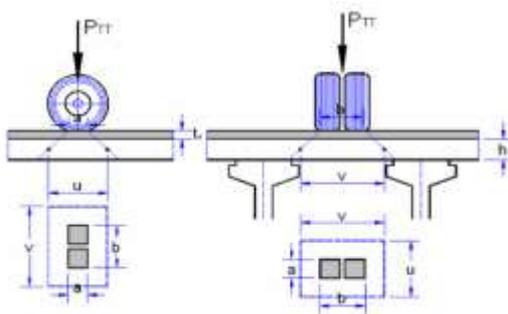
Gambar 5. Distribusi Tegangan Akibat Beban Roda untuk Kontrol Geser Pons

Berdasarkan hasil analisis secara teoritis, nilai gaya geser nominal lebih besar dari gaya geser pons ultimit pada area trestel sehingga dapat disimpulkan struktur trestel aman.

Berdasarkan hasil analisis secara teoritis, gaya/kekuatan geser nominal struktur *jetty* lebih besar dari gaya geser ultimit sehingga dapat disimpulkan bahwa struktur *jetty* aman terhadap geser.

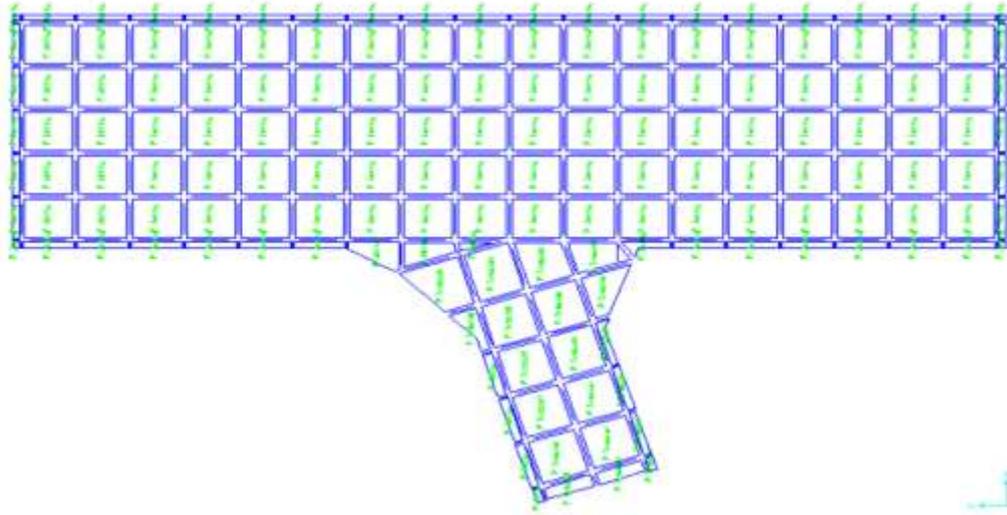
Gambar 6. Tampak Atas Pemodelan Struktur Jetty dan Trestle

tidak mampu menahan gaya tarik sehingga terjadi beton hancurnya beton sebagian pada *pier* seperti pada Gambar 1. Deformasi maksimum yang terjadi hanya pada daerah *pier* yang rusak sehingga ada beberapa

rekomendasi dalam perbaikan struktur dermaga ini agar dapat digunakan kembali yaitu membangun struktur *pier* yang baru kembali, perbaikan dengan *jacketing* pada beton, dan penambahan *bracing*.
