Pengamatan Cacat Material Aluminium 6061 Proses Pemotongan Laser Menggunakan ESP32CAM

Keywords: ESP32CAM, laser cutting, openCV, color segmentation

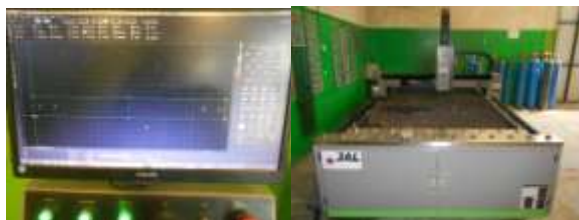
Gambar 2. Setting parameter laser *cutting*

Dengan spesifikasi yang ada pada Tabel 1 kita dapat mengetahui bahwa tingkat kekuatan dan elastisitas yang baik harus diatur setting parameter yang sesuai maka pada Gambar 2 menunjukkan bagian yang diatur untuk setting parameter.

Setting parameter yang dilakukan yaitu kecepatan potong 25 mm/s, tekanan gas 10 bar dan daya laser 500W, maka dari itu parameter tersebut menjadi parameter tetap untuk memperoleh hasil dan kualitas pemotongan laser *cutting*. Perhatikan Gambar 3 yang menunjukkan hasil pemotongan sampel laser *cutting*.

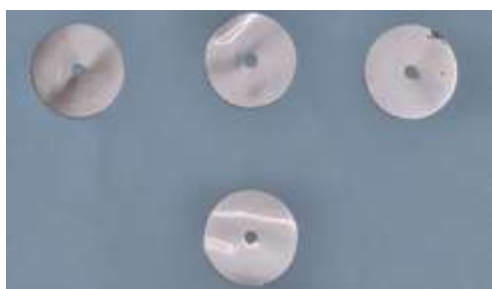
Gambar 3. Hasil pemotongan menggunakan laser *cutting*

Hasil pemotongan menggunakan laser *cutting* memberikan bentuk potongan yang sangat baik sesuai dengan dimensi yang direncanakan. Akan tetapi efek dari laser *cutting* dapat memberikan cacat yang perlu diamati, maka dari itu perlu adanya persiapan pengamatan cacat material dengan menggunakan kamera ESP32CAM.

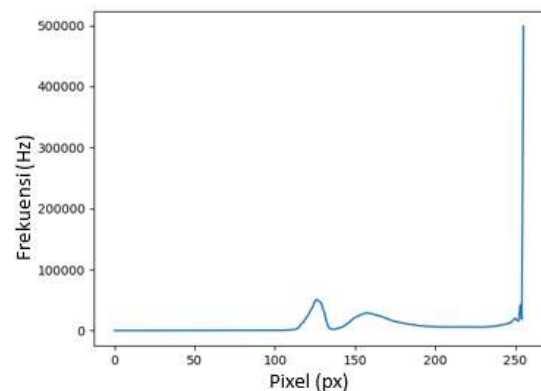
Gambar 7. Histogram sampel 2

Tingkat kecerahan gambar yang diperoleh dari kamera ESP32CM sangat baik untuk perekaman, seperti yang ditunjukkan pada Gambar 7, di mana grafik histogram menunjukkan koordinat Y memiliki

nilai 500000 Hz eksposur dan posisi X adalah 250 px. Pada Gambar 8 menunjukkan histogram sampel ke 3.
