Wall Filler

Jajang Atmaja¹, Monika Natalia^{2*}, Yan Partawijaya³, Desmon Hamid⁴, Mafriyal⁵

^{1,2,3,4,5} Politeknik Negeri Padang, Kampus Limau Manis, Padang, Indonesia

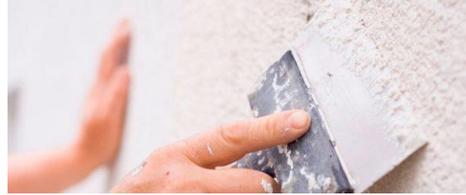
d. Oleskan cat plamir

Sembari menunggu *wall filler* yang sudah diaplikasikan mengering, siapkan cat plamir yang akan digunakan untuk memperbaiki tembok retak. Cat plamir ini berbeda dari cat tembok biasa. Fungsi cat plamir tidak dipakai untuk mewarnai tembok, tetapi untuk meratakan dinding sekaligus jadi dasar tembok sebelum diwarnai dengan cat tembok. Setelah *wall filler* mengering, aplikasikan cat plamir pada area yang sudah diisi tadi. Lakukan dengan teliti dan hati-hati. Bagian ini penting sekali karena cat plamir inilah yang akan memastikan penutup tembok yang retak tadi jadi lebih kuat dan tidak akan retak kembali.

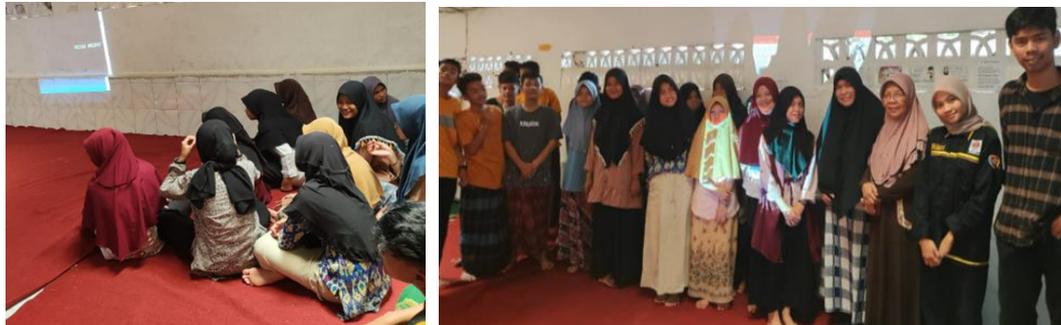
Gambar 1. Dokumentasi kegiatan

Pada tahap ketiga yaitu percontohan/pelatihan teknis, menjelaskan cara penerapan *wall filler* untuk memperbaiki retak dinding. Kegiatan pelaksanaan pengabdian dapat dilihat pada gambar dibawah ini.
