Serat Polypropylene Untuk Memperkuat Plesteran Dinding

Yan Partawijaya¹, Monika Natalia^{2*}, Desmon Hamid³, Riswandi⁴, Fitri Adona⁵

^{1,2,3,4,5} Politeknik Negeri Padang, Kampus Limau Manis, Padang, Indonesia

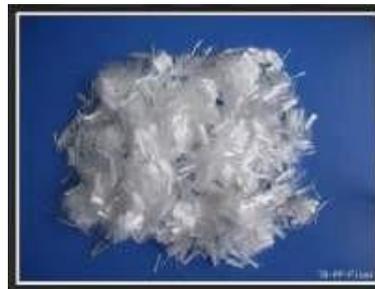
Serat *polypropylene* berasal dari pita *polypropylenen* yang memiliki kuat tarik yang sangat tinggi. Ciri-ciri dari serat ini adalah untaian seperti serabut dengan diameter yang kecil sekali sekitar 18 microns berwarna putih mengkilap dengan panjang 12 mm dan permukaannya licin [9]. Dapat dilihat pada gambar 1.

Gambar 1. Serat *polypropylene*

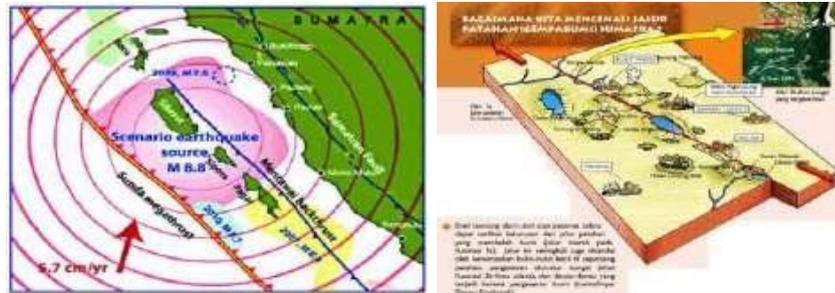
Gambar 2. Ancaman kegempaan di Sumatera Barat

gempa, agar masyarakat dapat melakukan upaya mitigasi Info tentang kegempaan di Sumatera Barat dapat dilihat pada Gambar 2 [11]. Dengan paparan ini diharapkan masyarakat mitra mempunyai pengetahuan tentang kegempaan di daerahnya (gempa yang bersumber di laut dan di darat) sehingga menyadari dan memahami pentingnya rumah aman gempa sebagai upaya mitigasi mandiri.

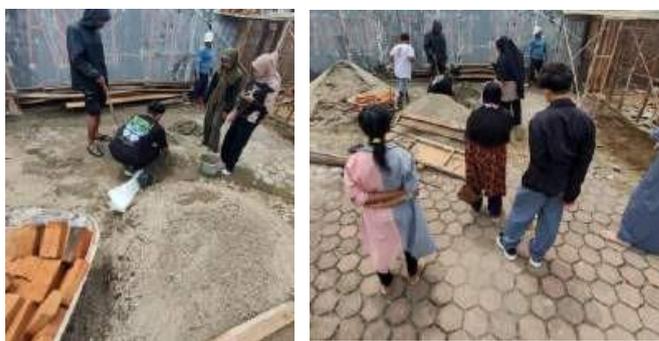
Pada tahap ketiga melakukan percontohan langsung ke lapangan pada salah satu rumah mitra, tim menjelaskan cara pencampuran serat *polypropylene* untuk menjadi mortar plesteran dinding. Kegiatan pelaksanaannya dapat dilihat pada gambar 3.

Gambar 3. Percontohan di lapangan
